令和元年度第1回

情報配線施工技能検定

3級ペーパー実技試験問題

第2問 (光ケーブル作業関連問題)

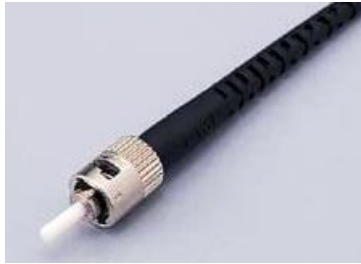
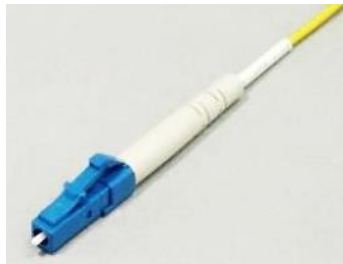
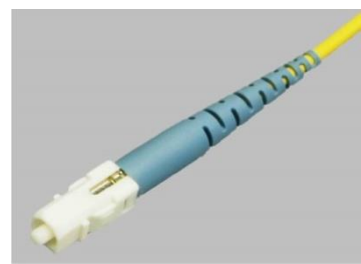
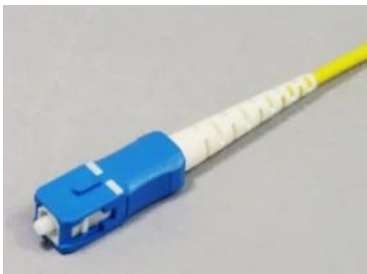
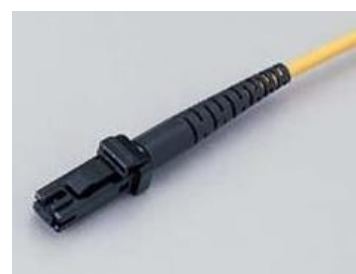
【3、4の写真群】

コネクタ名称	1	2	LC	MPO
コネクタ写真

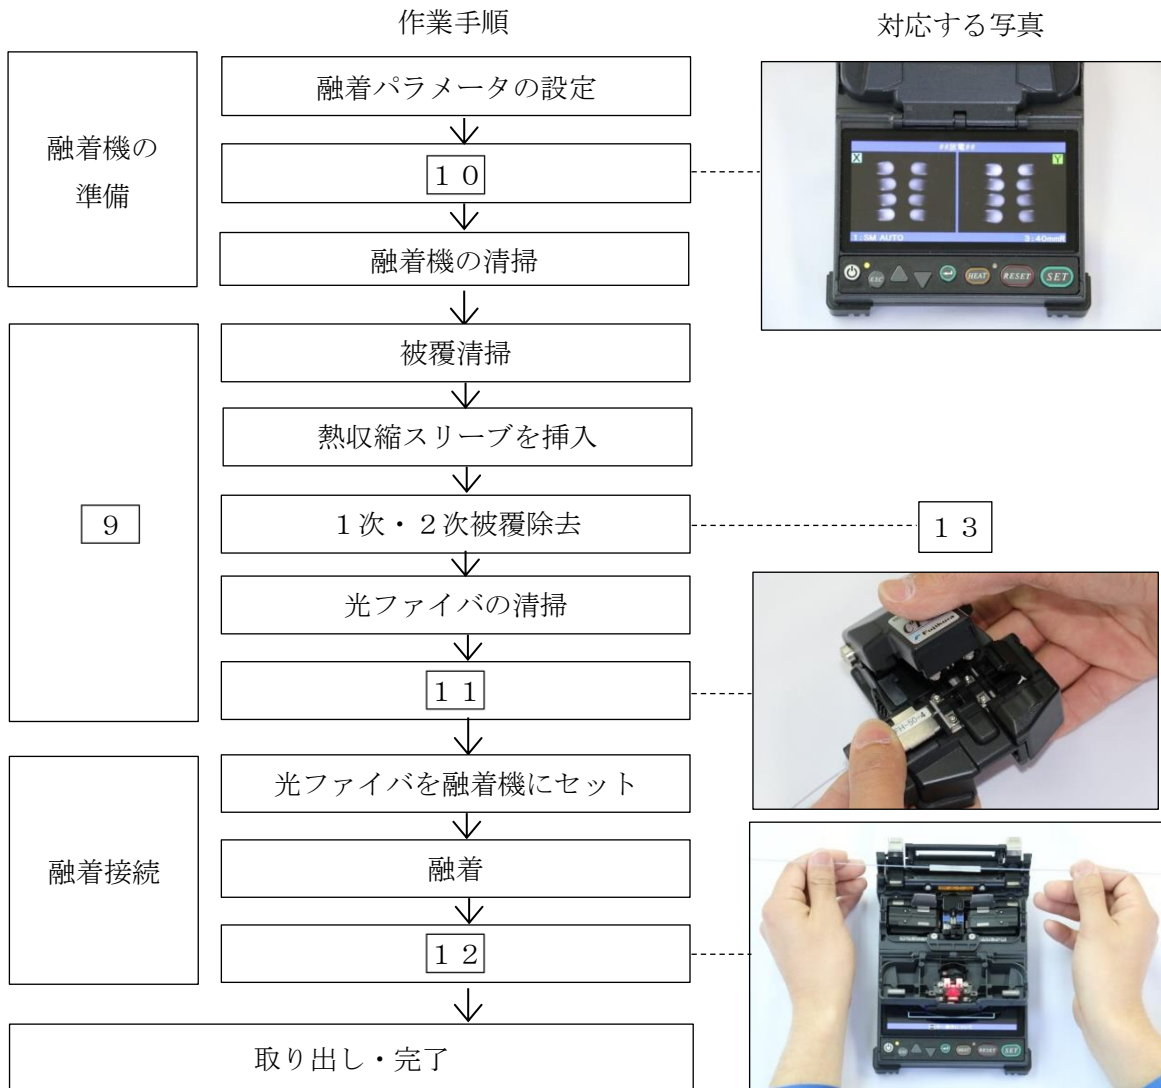
図1

(ア) 図1は光ファイバを融着接続する手順である。□9～□13に該当する適切な語句または写真を選べ。
