3級情報配線施工

課題B:光ケーブルの配線施工作業

標準作業手順書

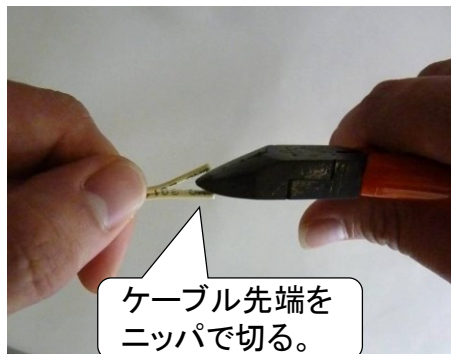
—A.ケーブルの先端切出し—

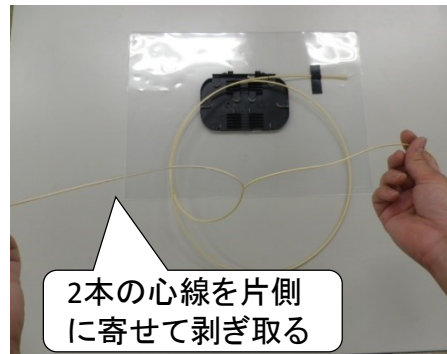
—C.外被の剥ぎ取り1—

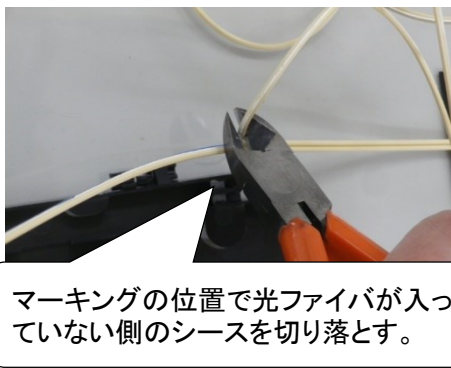
—E.ケーブルシースの切り落し—

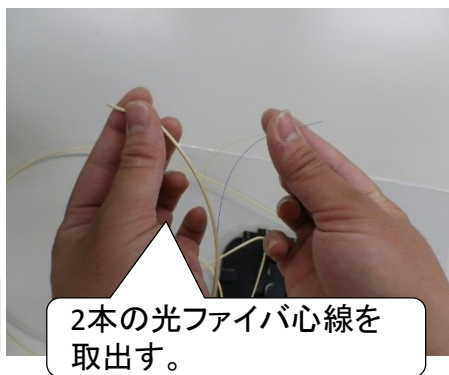
—F.光ファイバ心線の取出し(1)—

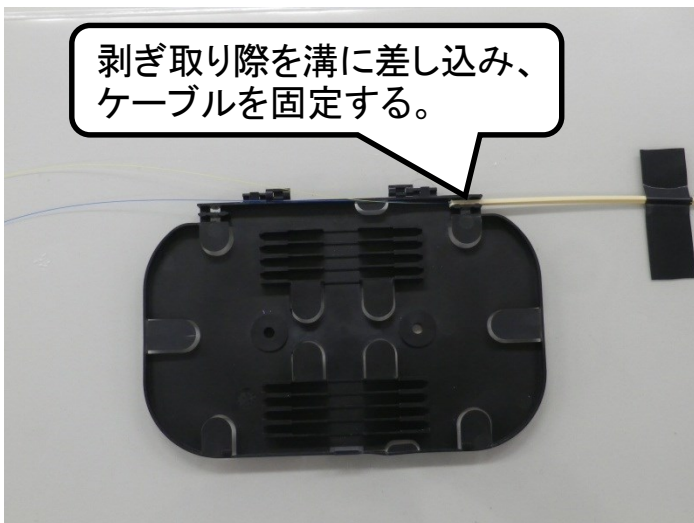
<⑤光インドアケーブルを固定>

—ケーブル外被固定—

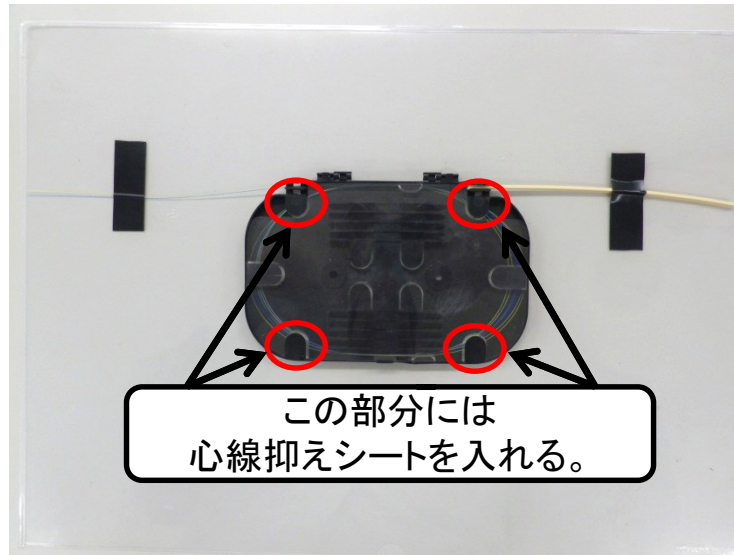
<⑦心線抑えシートの取付け>

光ファイバ心線収納後は
心線抑えシートを取付ける。
